Bài viết này là câu chuyện thực địa về cách nhận diện, đo đạc, khoanh vùng và xử lý hiện tượng tấm pin nóng lên bất thường, theo kiểu làm nghề ngoài nắng, không phải theo sách vở.

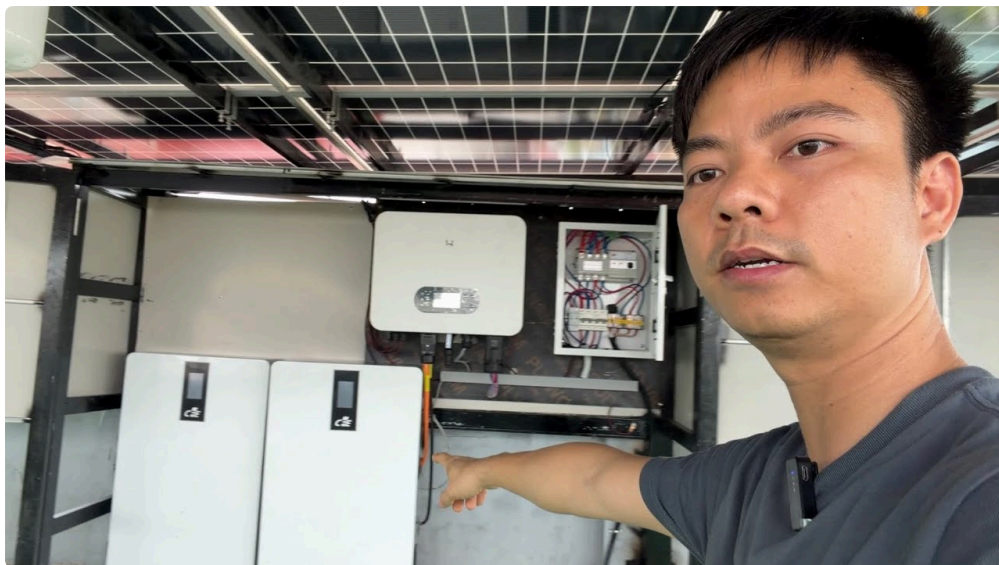
PID (Potential Induced Degradation) là hiện tượng suy giảm do hiệu ứng điện thế và môi trường, thường làm nóng và gây mất ổn định cách điện. PID không phải lúc nào cũng khiến pin “nóng rở rệt” bằng dấu hiệu mất thường, nhưng trong một số hệ, người vận hành nhận ra dàn chạy yếu đi kèm hiện tượng tấm ẩm bất thường.

Ẩm xâm nhập do ron kém, keo đóng gói lỏng theo thời gian, hoặc nước đọng ở cạnh frame cũng có thể làm tăng rò và tạo điểm nóng. Nếu hệ thống tiếp địa và cách điện không đạt, nguy cơ càng tăng.
